بعض الأعمال الهامة التي قامت بها

ادارة حفظ الآثار العربية في السنة الأخيرة

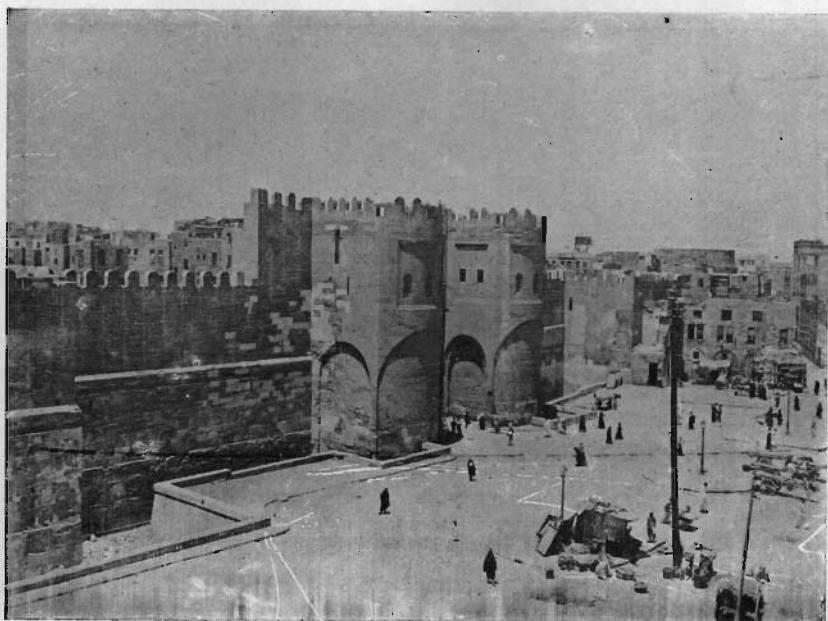
شكل ١

باب الفتوح وجزء من السور الممتد منه الى باب النصر بعد انشاء الميدان امامه

وقد تمكنت الإدارة في السنوات الأخيرة من القيام بكثير من
الاصلاحات والترميمات في الاستحكامات المذكورة فهدمت جميع المباني
التي أحدثتها الحملة الفرنسية في مصر في الجزء الداخلي من السور . كما
قامت بترميمات عديدة في أجزاء متفرقة من الأسوار والأبراج بمباني الحجر
على مثال المباني القديمة مستخدمة في ذلك الأحجار الكبيرة والشرفات
الضخمة المستديرة النهايات كما اهتمت بإعادة تبليط الأسطح فأتمت تبليط
سطحي باب النصر وباب الفتوح وسطح برج السلم الكبير الذي يقع غرب
باب الفتوح وأجزاء أخرى متفرقة من باب الفتوح الى باب النصر .
كذلك قامت الإدارة منذ أربعة أعوام في اقامة خندق بعرض ستة
أمتار جعلت مستوى أرضيته مع مستوى خندق بدر الجمالي القديم الذي

كان يمتد أمام هذه الاستحكامات وقد تم الآن تنفيذ جزء كبير من غرب باب الفتوح متجها الى باب النصر •
والآن وقد تم فتح طريق متسع أمام هذه الاستحكامات من باب الفتوح الى باب النصر أصبح في الاستطاعة مشاهدة ما بها من جمال وروعة كما كانت أيام الفاطميين •

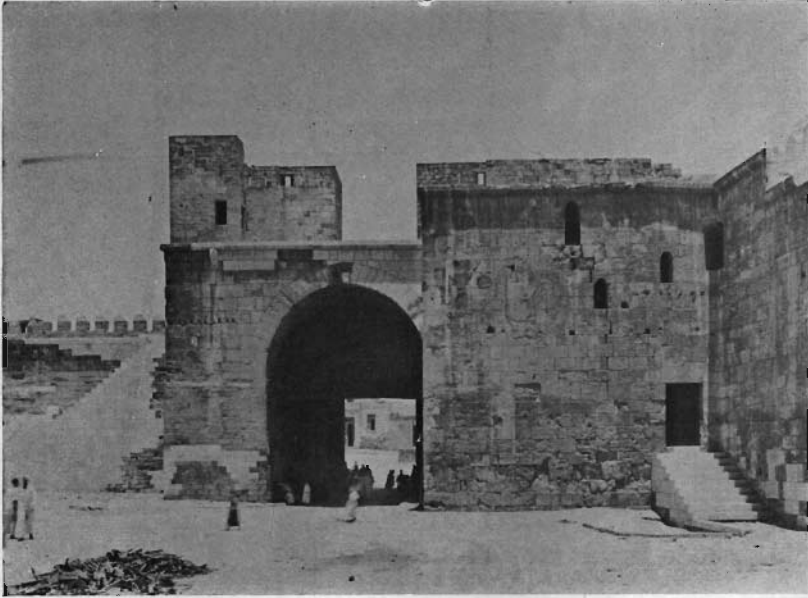
شكل ٤

باب النصر من الخلف بعد ازالة ابنية الحملة الفرنسية

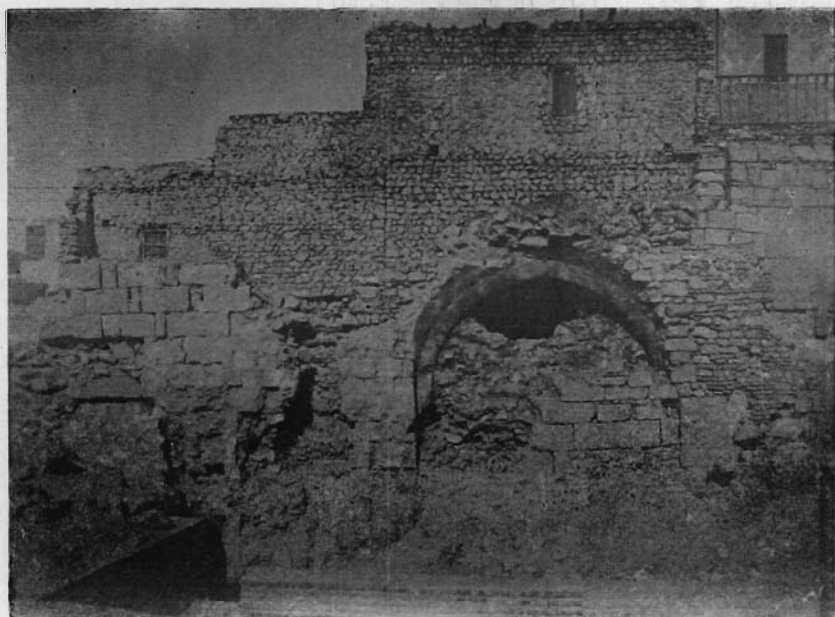
شکل ۵

باب القرافة كما كان قبل كشفه

ولم يقتصر عمل الادارة على تخلية وحفظ وترميم هذه الاستحكامات بل انها تقوم أيضا بعمل الاستكشافات اللازمة لتحديد معالمها • وقد تمكنت من أربع سنوات من كشف باب القرافة الذي أقامه صلاح الدين حوالى سنة ٥٧٢ هـ (١١٧٦ م) بالجهة الشرقية للقاهرة بعد أن ظل موقعه مجهولا حقه طويلة من الزمن وهو على نظام تخطيط باب المدرج بالقلعة ومن النوع المعروف بالباشورة ذى المدخل المنثنى واهتمت بترميم بعض مبانيه وأقامت حوله خندقا عميقا لتحديد ارتفاعه الأصلي ويجرى الآن نزع ملكية المباني الراكبة عليه والتي تلاصقه من الجهة الغربية ليتسنى اظهاره كاملا طبقا لتخطيطه الأصلي •

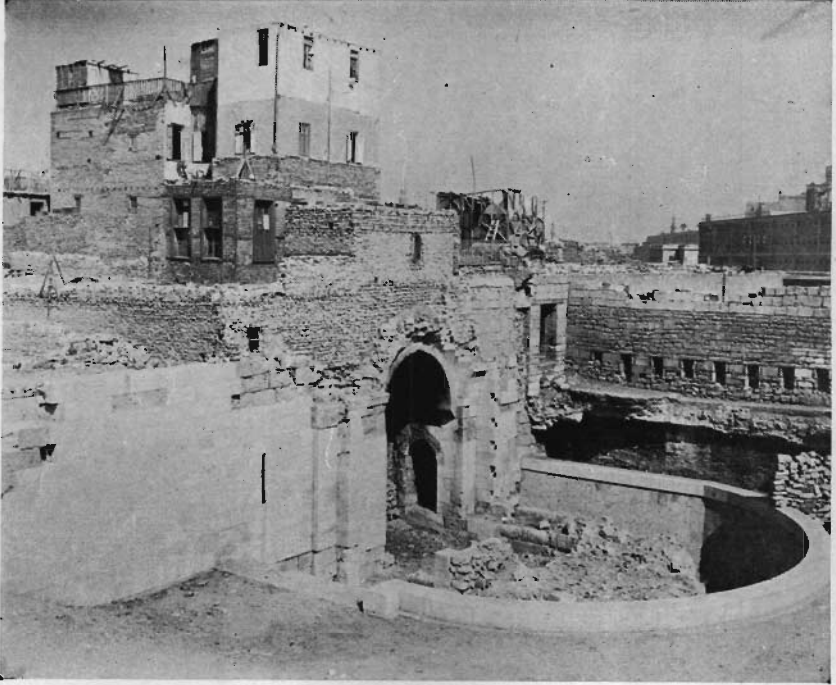
شكل ٦

باب القرافة بعد عمل خندق حوله

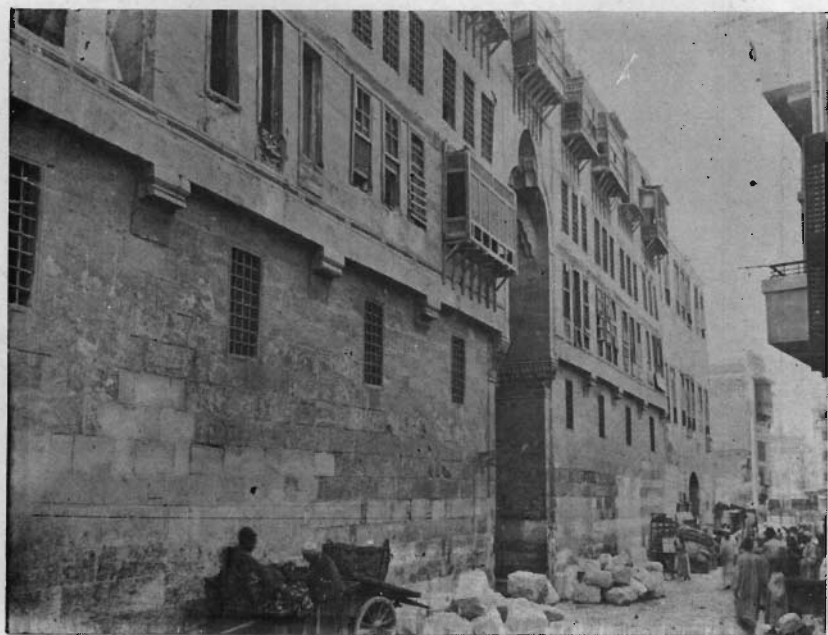
شكل ٧

واجهة وكالة الغورى

وواجهة هذه الوكالة على جانب عظيم من الروعة وجمال الفن فمدخلها يتوجه عقد ذو مقرنصات غاية فى الدقة والابداع وتتحلى الواجهة بشبايك من الخطر الدقيق ومشربيات جميلة التنسيق .

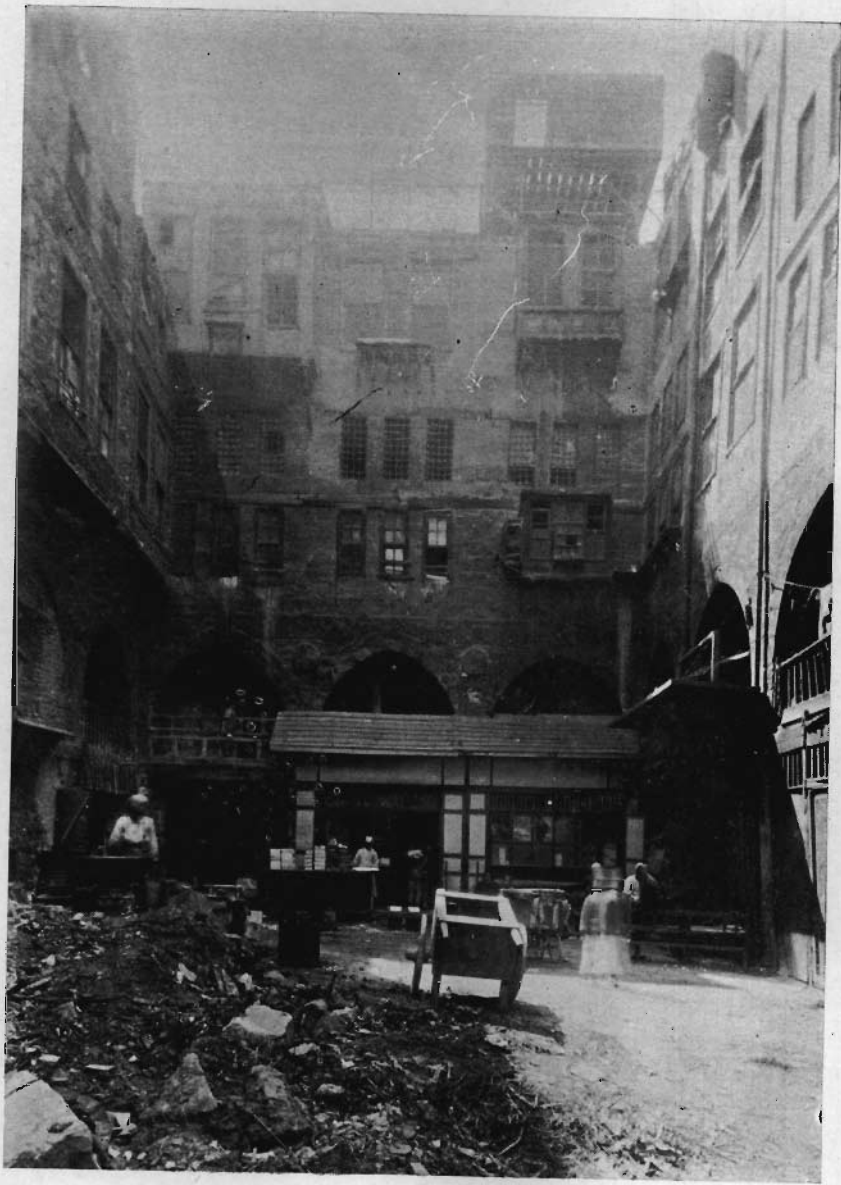
شكل ٩

منظر فناء الوكالة قبل الإصلاح

وقد قامت ادارة حفظ الآثار العربىة من حوالى ثمان سنوات باخلاء هذه الوكالة من سكانها وأخذت فى صلب الأجزاء المتداعىة منها ووضعت برنامجا لاصلاح هذه الوكالة على سنوات متتالىة لاعادتها للحالة التى

كانت عليها . وقد تم في خلال هذه المدة إعادة بناء معظم حواصلها والبيوت العلوية بها ولا تزال أعمال الترميم جارية وسيتم قريبا العمل بها لتكون نموذجاً كاملاً لوكالات عصر المماليك . ونظرة الى الصور الفوتوغرافية التي أخذت لهذه الوكالة قبل الإصلاح وما هي عليه الآن بعده لتشعر بما بذل في إصلاح هذه الوكالة واعادتها الى رونقها الأصلي .

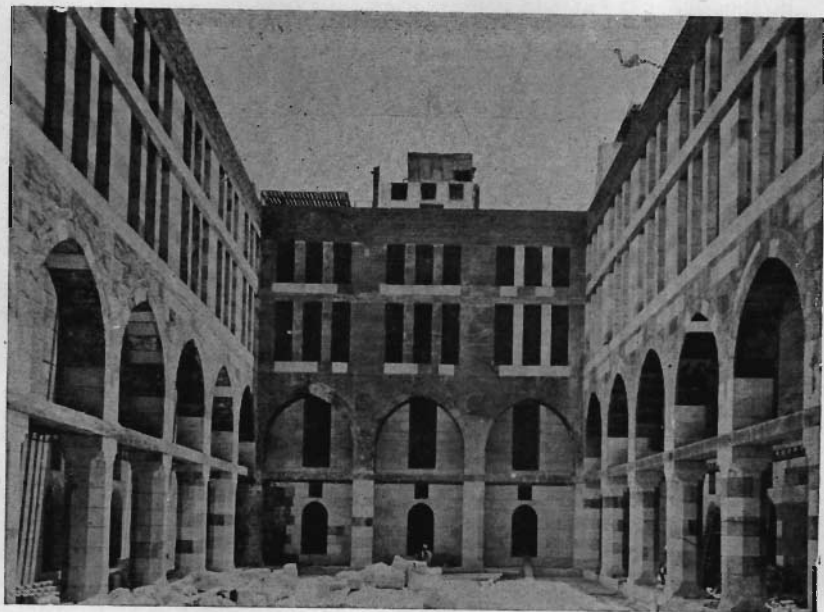
شكل ١٠

منظر فناء الوكالة أثناء الإصلاح
